## REABILITAREA FAȚADELOR CLĂDIRILOR ISTORICE DIN OR. CHIȘINĂU CU PIATRĂ DE CALCAR

Monumentul istoric analizat este *Vila urbană a lui A. V. Mimi* de pe strada București nr. 106A, colț cu strada S. Lazo.

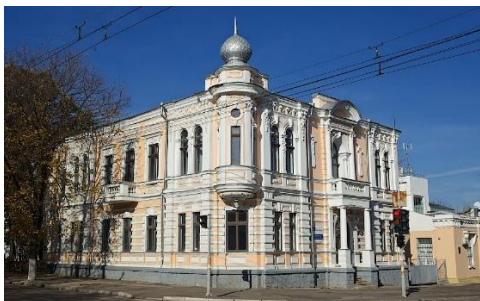
Clădirea a fost supusă mai multor restaurări de-a lungul anilor, ultima restaurare fiind de tip "curățare". În prezent, starea fațadei este mai puțin satisfăcătoare, așa cum se arată în figura 2. Pentru restaurarea fațadei ar trebui să se folosească metoda de restaurare prin reconstrucție, cu elemente arhitecturale realizate din piatră naturală, respectiv calcar.

**Fig. 2.** Fațada monumentului istoric de pe strada București 106A colț cu strada S. Lazo, Chișinău, Republica Moldova, 2021

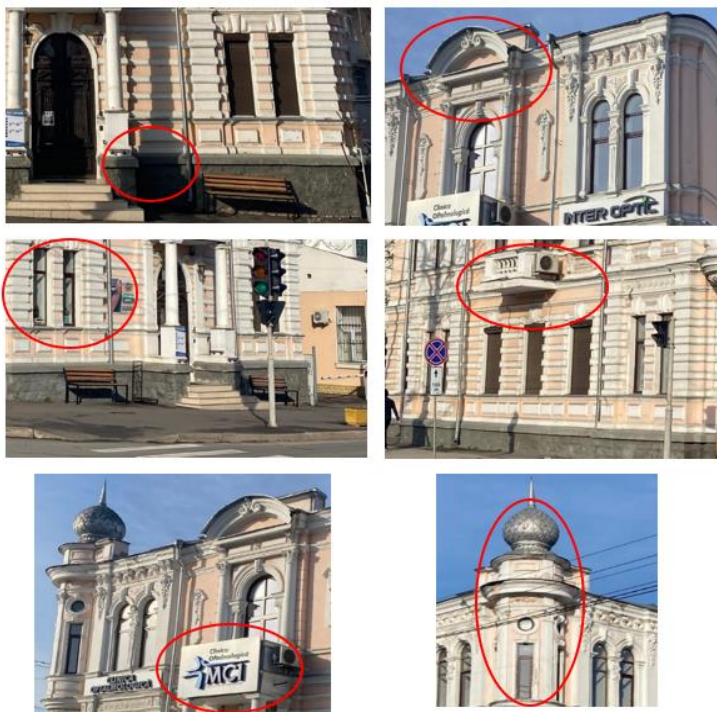
Înainte de a începe restaurarea și de a propune soluții eficiente, a fost efectuată o inspecție la fața locului a fațadei și este prezentată în figura 3.

**Fig. 3.** Fațada inspectată a monumentului istoric de pe str. București 106A, Chișinău, Republica Moldova, 2021

Se vor lua următoarele măsuri pentru reabilitarea fațadei monumentului istoric din strada București nr. 106A:

1. Îndepărtarea tencuiei vechi;
2. Îndepărtarea obiectelor distruse, cum ar fi:
  - a. Cornișă;
  - b. Soclu;
  - c. Consola;
  - d. Ancoră;
  - e. Cupolă.
3. Amorsarea pereților;
4. Aplicați tencuiala peste plasă;
5. Amorsarea pereților peste tencuială;
6. Montarea elementelor decorative din calcar cu ajutorul adezivului.

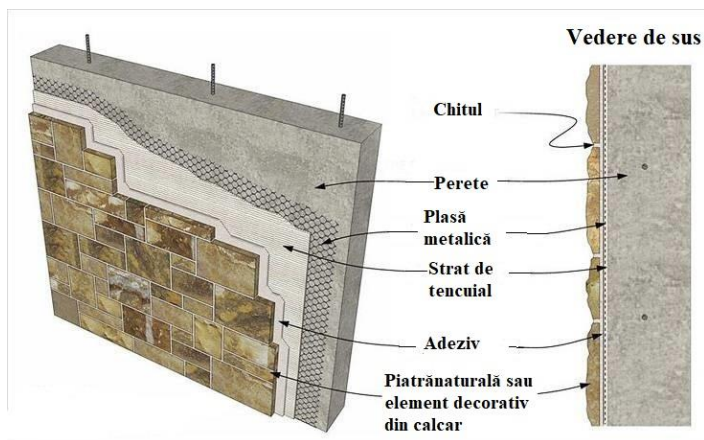
**Fig. 4.** Tehnologie pentru montarea elementelor decorative din calcar pe fațadele clădirilor

Tehnologia de bază pentru aplicarea elementelor din piatră și calcar decorativ este prezentată în figura 4.

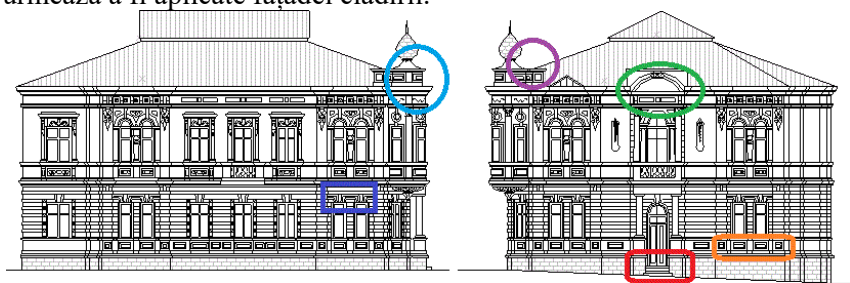
**Fig. 5.** Schiță a modificărilor care ar trebui să fie făcute în restaurarea fațadei

În urma analizei complete a fațadei clădirii istorice de pe strada București nr. 106A, s-a decis respectarea aspectului arhitectural prin aplicarea elementelor decorative din calcar și tencuirea pereților cu tencuială decorativă pe bază de calcar. Figura 5 prezintă modificările ce urmează a fi aplicate fațadei clădirii.
