ANALIZA PARTICULARITĂȚILOR ȘI POSIBILITĂȚILOR DE ASIGURARE A CALITĂȚII TIPARULUI FLEXOGRAFIC

Rezumat: Pregătirea tipografilor specializați în tiparul flexo necesită timp îndelungat de practică la utilaj, cu costuri ridicate. Studiul a avut ca obiectiv principal reducerea timpului de pregătire prin câștigarea rapidă a informațiilor practice. Aplicarea lor corectă în procesul de tipar conduce la obținerea unui produs de calitate. Studiul a fost dimensionat pe analiza următoarelor aspecte: probleme în tipar – neconformități și defecte; calitatea tiparului – privită ca o obișnuință de a lucra corect și ordonat; calitatea în modul de lucru cu ștanțele; calitatea în procesul pre-press.

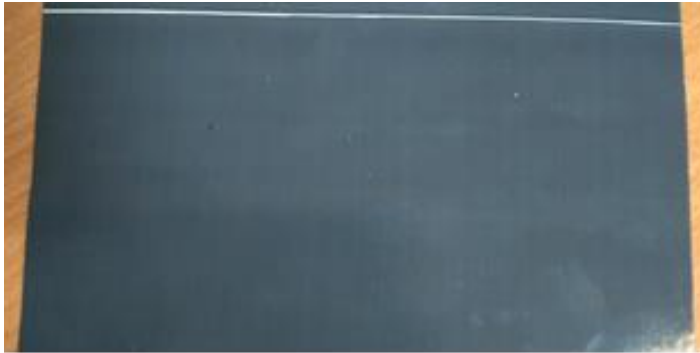
Figura 2: Bătăi atenuate ca densitate de cerneală și repetiție, după schimbarea rulmenților

În procesul de verificare a rulmenților s-au constatat probleme, drept urmare aceștia au fost schimbați de la toate elementele implicate în angrenare: cilindru ductor, anilox, ax port sleeve. În urma acestor măsuri s-a constatat o îmbunătățire vizibilă a tiparului (vezi figura 2), în sensul atenuării densității valurilor de cerneală și scăderea numărului de apariții.

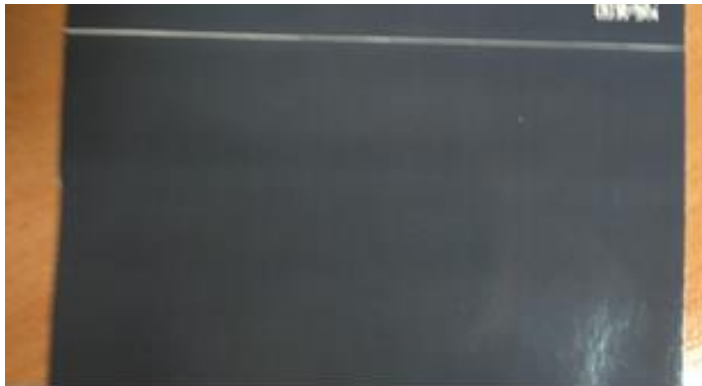
Figura 3: Bătăi la tipar după curățarea roților dințate

După un timp, în procesul de tipar s-a observat reapariția bătăilor dar cu o altă frecvență și intensitate vizuală. S-a recurs la demontarea grupului de tipar, curățarea tuturor roților dințate, gresarea și reasamblarea lor. Bătăile nu au fost eliminate ci doar atenuate (vezi figura 3), drept urmare a fost verificat din nou grupul de tipar.

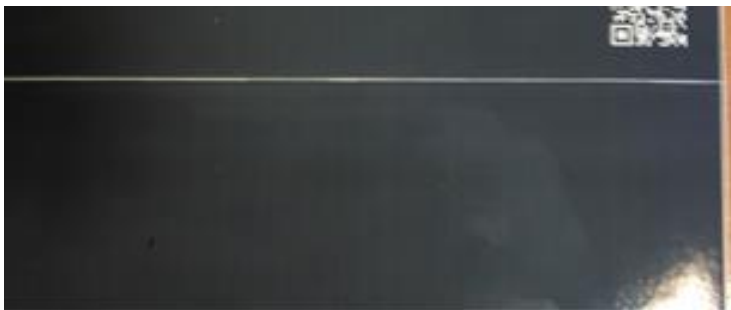
Figura 4: Tipar după schimbarea buretelui de protecție

S-a constatat că buretele care proteja angrenajele de stropirea cu cerneală, era uzat. S-a înlocuit cu un burete nou de protecție. Tiparul rezultat a fost vizibil mai bun (vezi figura 4), la viteze medii bătăile dispărând în totalitate.

Calitatea tiparului s-a menținut o perioadă de timp după care bătăile au reapărut, mult mai fine și aleator. În urma testelor făcute s-a constatat că la viteze mici de tipar acest fenomen nu este vizibil. Acest defect este monitorizat în continuare.

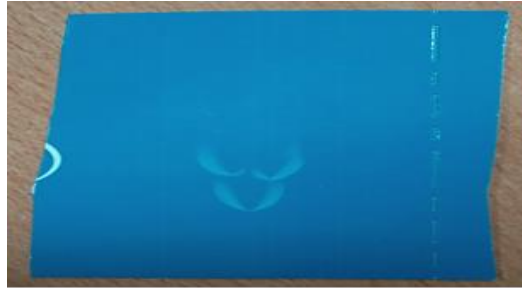
Pe amprenta de tipar se remarcă flash-uri de stropi interpuși în tipar și apoi dispăruți de pe suportul de tipar, fără ca aparent vreun element din lanțul racletă – anilox – reglaj sleeve să fie modificat în timpul tiparului și fără ca utilajul să fi fost oprit (vezi figurile 5 și 6). De precizat că cerneala a fost corect mixată înainte de punerea în cuvă. Cauzele apariției defectului sunt în cercetare.

Figura 5: Print cu flash-uri de stopi cel mai probabil provenind din cerneală - Prods 1

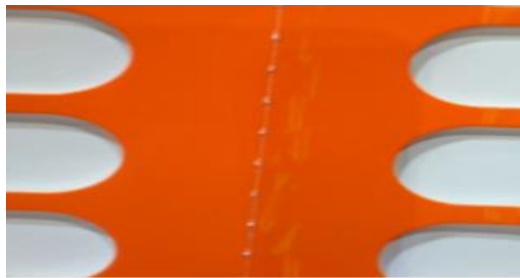
Figura 6: Print cu flash-uri de stopi cel mai probabil provenind din cerneală - Prods 2

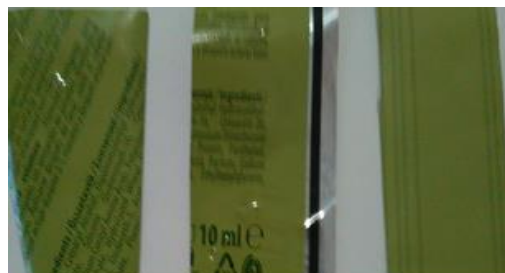
Suportul de tipar reprezintă o folie cu substrat metalizat, la care peste culoare s-a aplicat lacul mat. În urma expunerii rolei la lumină, după un anumit timp, folia a devenit lucioasă. În interiorul rolei s-a păstrat aspectul mat al foliei. Producătorul lacului a preluat pentru cercetare acest fenomen și singura explicație plauzibilă lansată pe moment a fost că volumul de lac de 2.88 g/m² de anilox [5] era prea mic pentru a asigura luciul. Această teorie a fost invalidată deoarece produsul a fost tipărit de mai multe ori, lăcuirea fiind realizată de fiecare dată cu același volum de anilox.

În figura 7.a este prezentată mostra lăcuită mat și devenită lucioasă după expunerea la lumină; în figura 7.b este mostra fără lac cu luciul asigurat de folia și cernelurile folosite, și în figura 7.c este mostra relăcuită mat.

Figura 7: Lac cu luciul instabil în contact cu lumina:
a – Mostră lăcuită mat și expusă la lumină este lucioasă; b – Mostră nelăcuită;
c – Mostră relăcuită cu lac mat

În producție, soluția de moment a vizat înlocuirea de către producător a lacului – problemă și relăcuirea cu lac mat a foliei.

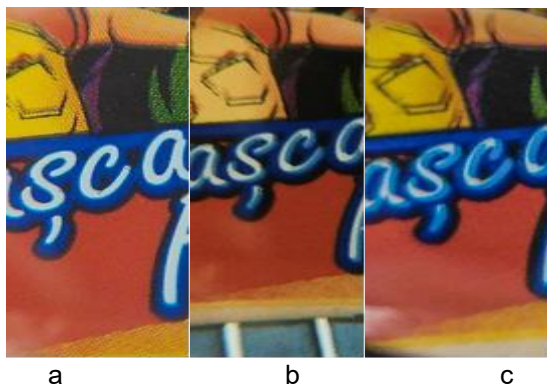
În figura 8 se observă cum amprenta de tipar a clișeului de Reflex Blue prezintă elementele din grafică deplasate progresiv longitudinal, astfel: în figura 8.a prima repetiție este bună, în figura 8.b a doua repetiție are deja ușoare deplasări, iar în figura 8.c cea de a treia repetiție este deplasată cu ~0.2 mm.

Transversal direcției de tipar, s-a constatat în timpul reglajului că pe o margine de tipar încadrarea grupurilor de culoare este bună dar pe partea opusă sunt toate deplasate. S-a mai remarcat faptul că la marginile de clișeu cruciulițele de montaj sunt la un capăt suprapuse într-un fel, iar la celălalt capăt sunt deplasate.

Figura 8: Clișeul de Reflex Blue deplasat progresiv pe lungimea de tipar: a – prima repetiție; b – a doua repetiție; c – a treia repetiție.

Problema este în cercetare, la momentul actual verificându-se comportamentul unui nou set de clișee pentru a elimina ipoteza folosirii unor clișee vechi posibil uzate în timp. Condițiile de realizare a clișeelor s-au păstrat aceleași.

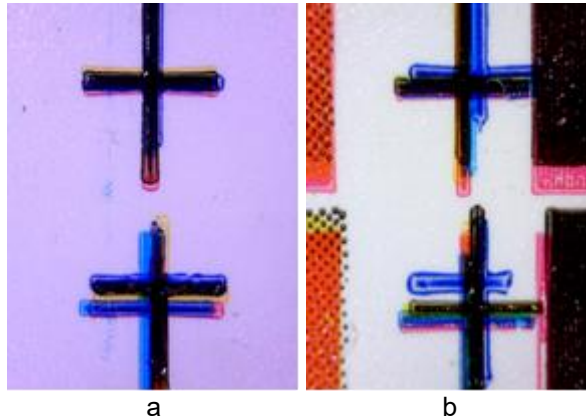
Produsul 1 (vezi figura 9) are în partea de sus cruciulițele de început de clișeu și în partea de jos cruciulițele de închidere a clișeului. În tipar, inițial intră repetiția de sus și ulterior repetiția de jos. Se observă deplasarea cu ~0.2 mm a clișeului de Reflex Blue.

Figura 9: Produsul 1: a – Cruciulițele de montaj stânga;
b – Cruciulițele de montaj dreapta

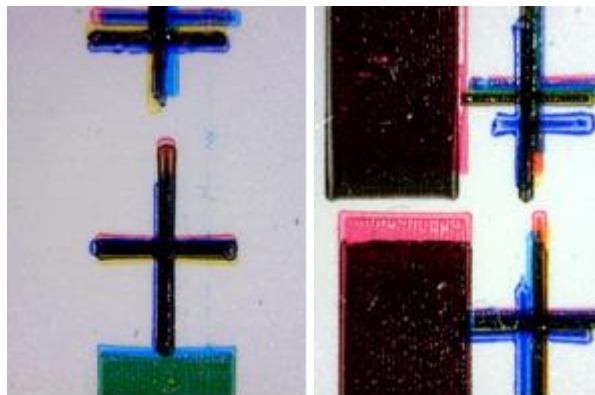
La produsul 2 (vezi figura 10) s-a remarcat aceeași deplasare haotică a clișeului de Reflex Blue. Pe ambele margini de clișeu și Cyanul și Magenta prezintă deplasări, dar nu atât de accentuate – între 0.05 și 0.1 mm. Clișeele au fost măsurate: grosimea polimerului respectiv înălțimea florii literei s-a regăsit în limitele câmpului de toleranță și nu explică sub nici o formă deplasările sesizate cu microscopul.

Având în vedere că s-a lucrat pe același montaj de clișee și, mai mult, clișeele s-au dat în execuție cu aceleași caracteristici grafice, s-a avansat și ipoteza că este posibil ca aici să fi apărut și cauza producerii defectului.

Figura 10: Produsul 2: a – Cruciulițele de montaj stânga;
b – Cruciulițele de montaj dreapta

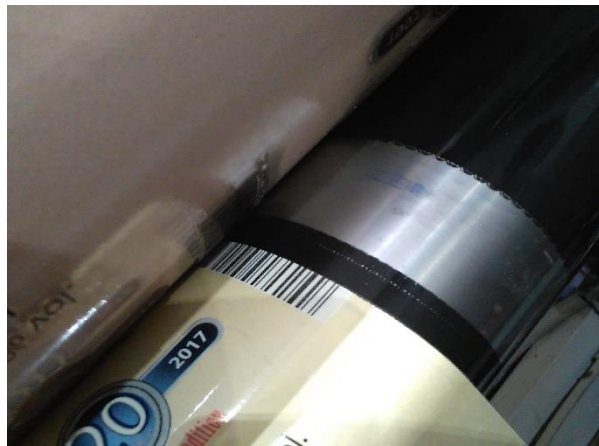
Reacția între Opaque White și Black a fost evaluată prin grafică din policromie pe un suport de tipar autocolant BOPP transparent, cu prima culoare depusă Opaque White. Imediat după ieșirea din grupul de tipar, negrul își păstrează intensitatea culorii, dar la numai 3-4 secunde acesta scade puternic în intensitate. Este posibilă o reacție chimică între componentele celor două cerneluri. Astfel, producătorului i-a fost solicitată compoziția chimică a celor două cerneluri.

Figura 19: Reacție între Opaque White și Black: în zona codului de bare cernela Black este intensă

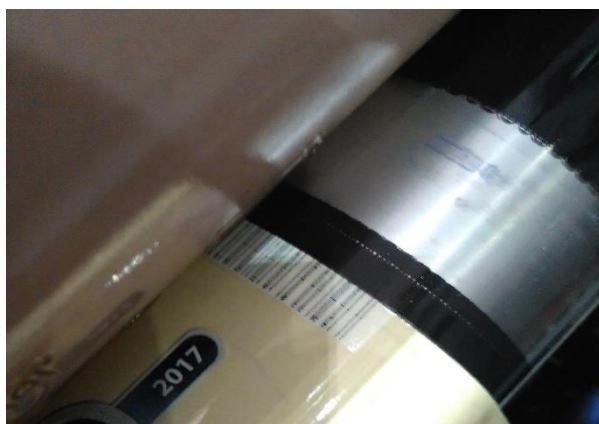
Calitatea cernelii trebuie constant avută în atenție indiferent de producător, precedentul de interacțiune chimică existând deja – a fost descris la subcapitolul 3.5. În figura 19 este surprins momentul în care suportul de tipar iese din contactul cu clișeul și la numai câteva secunde distanță, cernela Black începe să se estompeze ca nuanță (vezi figura 20).

Figura 20: Reacție între Opaque White și Black: după câteva secunde cernela Black scade în intensitate
