VILA CU PARC MÂNDÂC-REABILITAREA ANSAMBLULUI ARHITECTURAL-PEISAGISTIC

NICULICA Radu, st. gr. Arh-092

Universitatea Tehnică a Moldovei

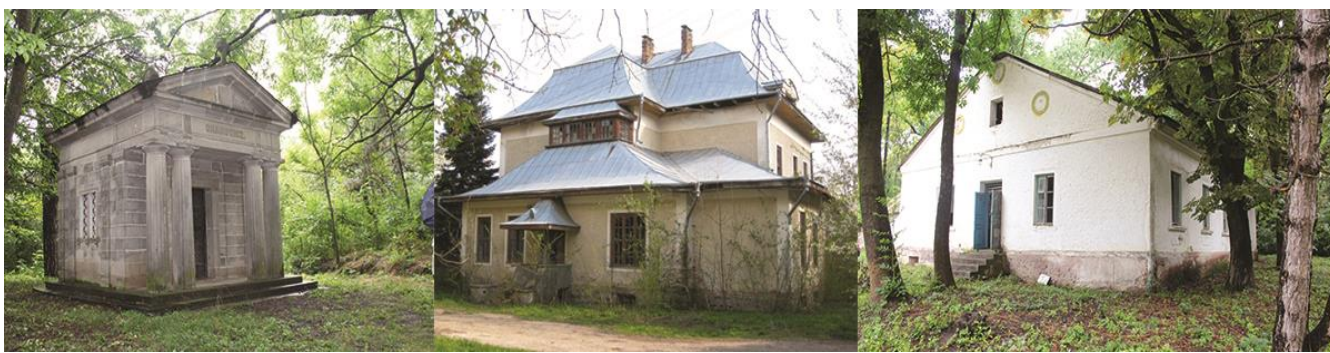
Fig.1. Vederi situația actuală

Singura clădire care s-a conservat total arhitectural este cavoul, dar care și ea a avut de suferit în urma vandalizării de către persoane necunoscute (Fig.1.). Mormintele au fost profanate, obiectele din interiorul clădirii au fost jefuite. În urma deciziei consiliului muzeului etnografic, care are în gestiune conacul, intrarea a fost betonată.
