RESTAURAREA CEASULUI CU CARILON DIN TURNUL PALATULUI CULTURII DIN IAȘI

Ion Cristea, prof.

Restaurator metale. Restaurator mecanică fină și orologerie. Iași

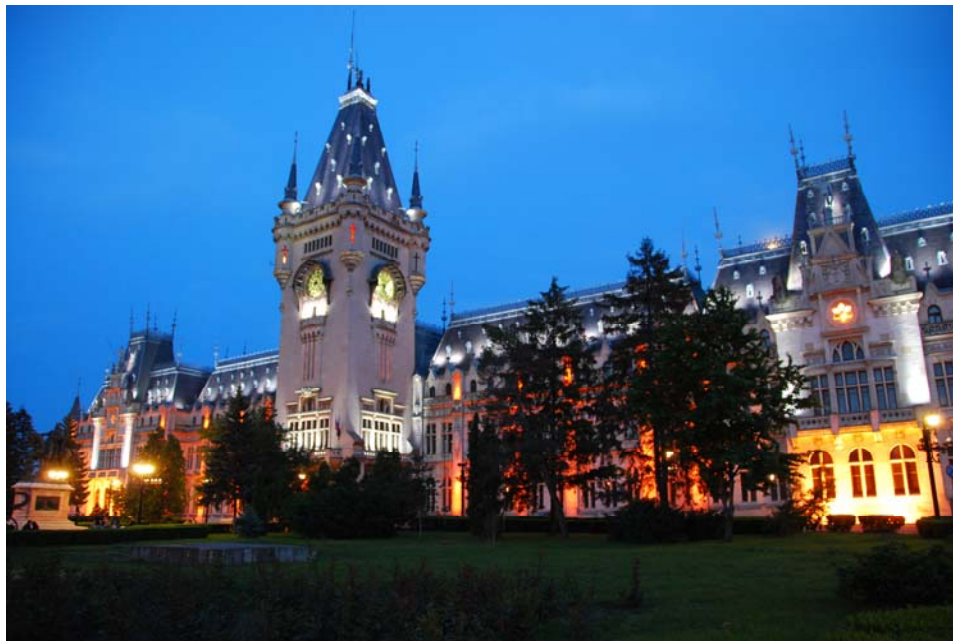
Fig. 3.1. *Ceasul din turnul Palatului Culturii, Iași.*

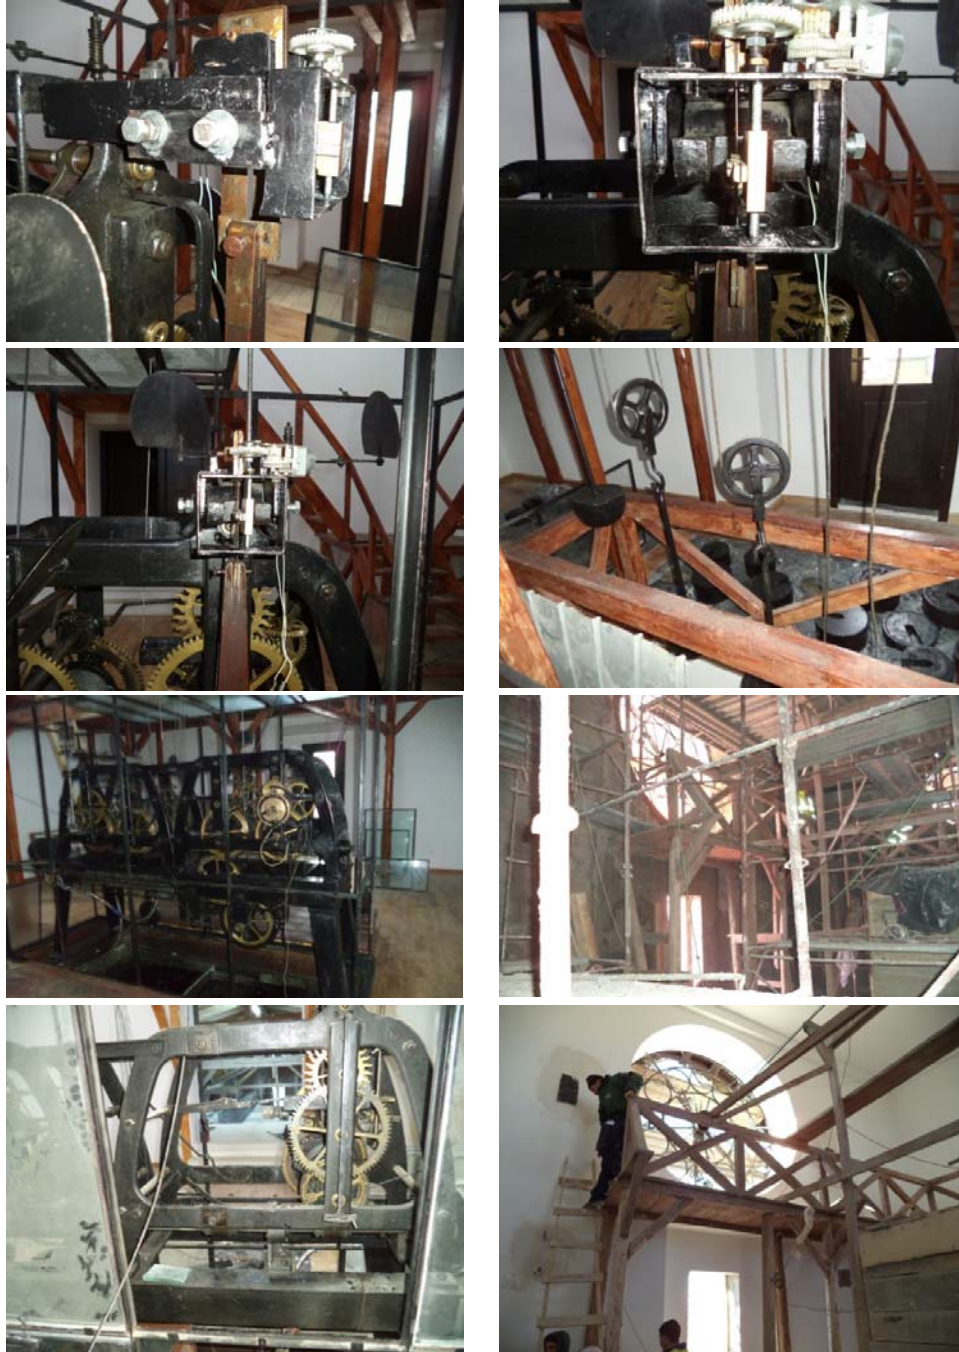
Fig. 3.2. Secvențe privind Ceasul cu Carrilon din Palatul Culturii, Iași.

Astfel că acest ceas mecanic se compune din tamburi, roțițe, șufe, sisteme de ghidare, piese care sunt în mișcare și care mereu trebuiesc unse. În perioada lucrărilor de construcție, cu toată protecția efectuată, vaselinele și uleiurile s-au încărcat de praf. Au mai intervenit accidente și unele piese au trebuit să fie reparate. S-a procedat la o spălare generală a întregului mecanism cu dizolvanți până la curățarea corectă a mecanismului. S-au făcut completările necesare și de un mare ajutor au fost mai mulți specialiști, ca strungarul Radu Negruți, mecanicul Ion Zăstăuceanu, ing. Mihai Podar, ing. Nicu Grădinaru și alții.

S-au pus șufe noi acolo unde au fost uzate. De asemenea, o problemă nouă a apărut prin faptul că atât pardoseala cât și tavanul au căpătat altfel de dimensiuni și diverse sisteme de transmisie au trebuit redimensionate.

Prin această restaurare s-au rezolvat mai multe probleme, și anume: întoarcerea automată la fiecare 12 ore, ungerea automată și permanentă a sistemului cu roțiță ancarată și cel mai important lucru este mersul cu precizie de oră exactă, fapt ce duce la posibilitatea realizării din nou a sonorizării în orașul Iași, precizia fiind un element central astăzi, dacă ne gândim la ceasurile cu cuarț de care dispune tot publicul.

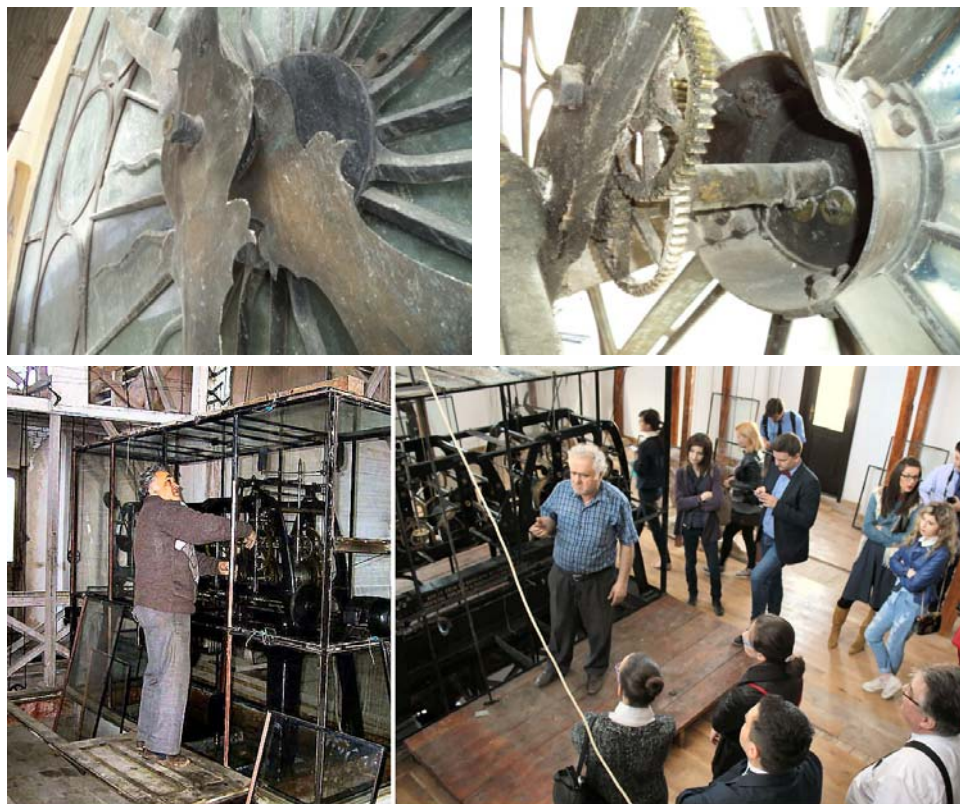
Anul 2000

Anul 2016

Fig. 3.3. Secvențe privind Ceasul cu Carrilon din Palatul Culturii, Iași.
