## REABILITAREA FAȚADELOR CLĂDIRILOR ISTORICE DIN OR. CHIȘINĂU CU PIATRĂ DE CALCAR

Monumentul istoric analizat este *Vila urbană a lui A. V. Mimi* de pe strada București nr. 106A, colț cu strada S. Lazo.

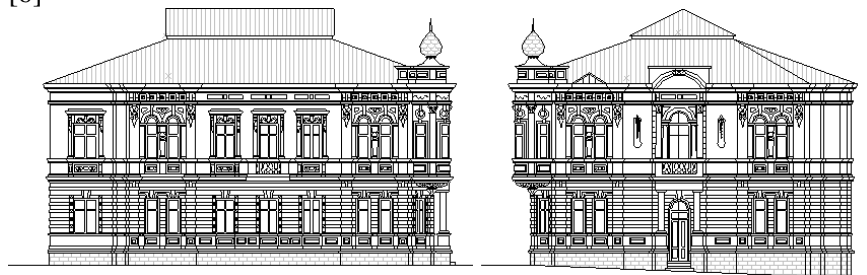
**Fig. 1.** Schiță a fațadei monumentului istoric de pe str. București 106A colț cu S. Lazo, Chișinău, Republica Moldova [6]
