ANALIZA PARTICULARITĂȚILOR ȘI POSIBILITĂȚILOR DE ASIGURARE A CALITĂȚII TIPARULUI FLEXOGRAFIC

Rezumat: Pregătirea tipografilor specializați în tiparul flexo necesită timp îndelungat de practică la utilaj, cu costuri ridicate. Studiul a avut ca obiectiv principal reducerea timpului de pregătire prin câștigarea rapidă a informațiilor practice. Aplicarea lor corectă în procesul de tipar conduce la obținerea unui produs de calitate. Studiul a fost dimensionat pe analiza următoarelor aspecte: probleme în tipar – neconformități și defecte; calitatea tiparului – privită ca o obișnuință de a lucra corect și ordonat; calitatea în modul de lucru cu ștanțele; calitatea în procesul pre-press.

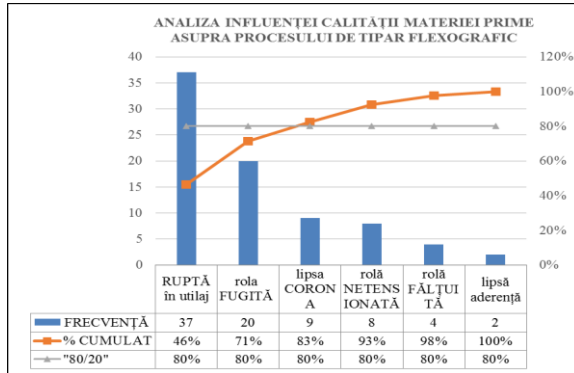
Figura 11: Analiza influenței materiei prime asupra procesului de tipar flexografic

Din figura 11 rezultă ca 80% din probleme au fost cauzate de materia primă ruptă în utilaj și rola fugită (material înfășurat deplasat pe rolă).

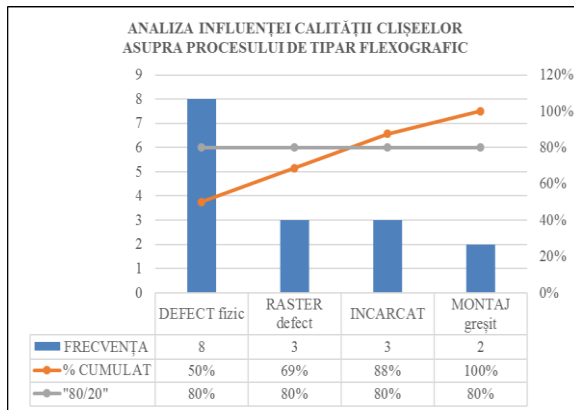
Figura 12: Analiza influenței calității clișeelor asupra procesului de tipar flexografic

La clișee s-au semnalat: defecte fizice vizi-bile doar în momentul amprentării, raster blurat, clișeu încărcat cu cerneală din cauza rasterului distrus, clișeu montat greșit – cazul graficilor similare cu marcarea incorectă a clișeului pentru arhivă (vezi figura 12). 80% din probleme au fost cauzate de defectele fizice nedetectabile cu ochiul liber și cele cu rasterizare defectuoasă.

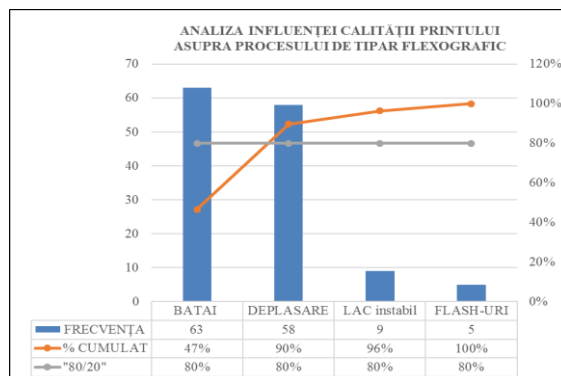
Figura 13: Analiza influenței calității printului asupra procesului de tipar flexografic

Datele culese au cuprins defectele de tipar având cauze aparent necunoscute: bătaii pe amprenta de tipar, deplasarea asimetrică a graficii în raport cu direcția de tipar, lac cu luciu instabil în contact cu lumina și tipar cu flash-uri de stropi. 80% din probleme au fost cauzate de primele două (vezi figura 13).

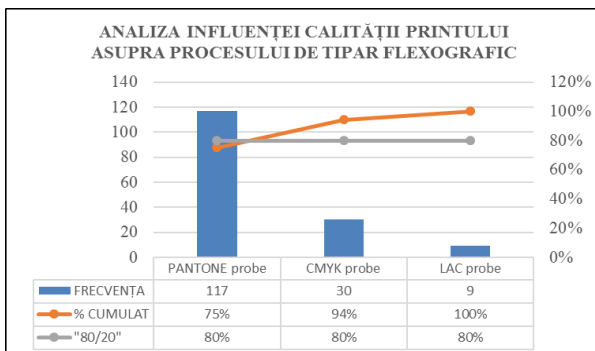
Figura 14: Analiza influenței numărului de probe de cerneală și lac asupra procesului de tipar flexographic

Numărul mare de probe de culoare dar și reacția lacului în contact cu suprafața amprentată influențează ritmul optim de tipar. 80% din probleme au fost cauzate de numărul mare de probe Pantone (vezi figura 14).

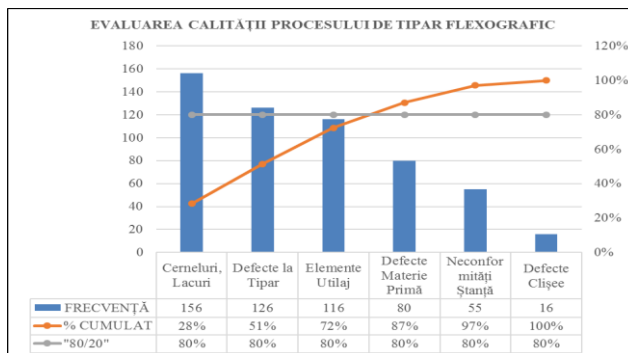
Figura 17: Evaluarea calității procesului de tipar flexografic

Pentru perioada analizată (vezi figura 17), 80% din probleme au fost generate de cerneluri și lac, defecte la tipar, elemente din utilaj. Informația poate fi caz particular, având în vedere că datele utilizate nu au cuprins toate elementele de interes care intervin în tiparul flexografic. În perioada imediat următoare se vor introduce în producție fișele statistice [7] pentru înregistrare de date.

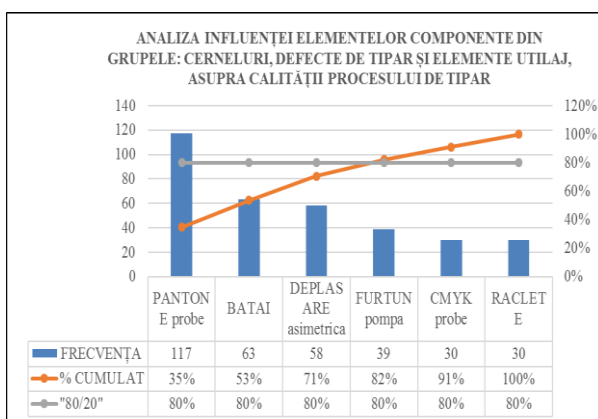
Figura 18: Analiza influenței elementelor componente din grupele de cerneluri, defecte de tipar și utilaj, asupra calității procesului de tipar flexografic

În acest caz Diagrama Pareto de supra-satu-rație cu evenimente în tipar (vezi figura 18) arată că cele mai mari pierderi pot fi generate de urmă-toarele elemente ordonate descrescător valoric:

- întreruperea tiparului pentru probe Pantone;
- bătăi la tipar – pe amprenta de tipar bătăile apar ca zone transversale cu densități variabile de cerneală și repetiție frecventă, neregulată;
- deplasarea asimetrică a graficii în raport cu direcția de tipar;
- defecte ale furtunului de la pompele pentru alimentarea cuvelor cu cerneală.
