## OPTIMIZING PRE-DESIGN RESEARCH QUALITY SYSTEM TO ENHANCE CONSTRUCTION SAFETY

Vladimir POLCANOV<sup>1</sup>, Alina POLCANOVA<sup>2</sup>,  
Alexandru RÂȘCOVOI<sup>3</sup>, Alexandru CÎRLAN<sup>4</sup>

<sup>1,2,3,4</sup> *Technical University of Moldova, 168, Ștefan cel Mare Boulevard, Chisinau, Moldova*

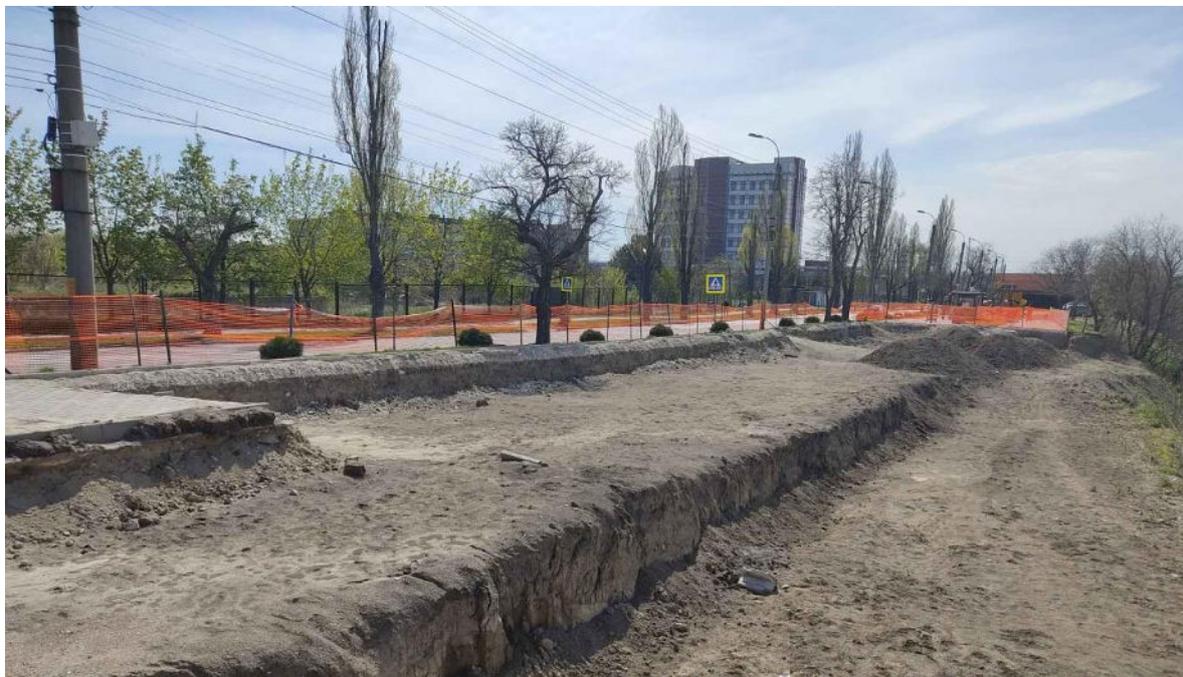
**Рисунок 1. Оползневые смещения на смотровой площадке, ул. М. Драган, мун. Кишинэу, 2022 (фото Н. Иким)**

В 2022 г. на ул. М. Драган, мун. Кишинэу, произошли оползневые смещения, вызванные нарушениями технологии устройства откоса (рис.1). Процесс стабилизации по состоянию на 2024 г. не завершен. В головной части склона по-прежнему просматривается оползневая ступень, которая подтверждает риск подготовки нового смещения (рис.2).

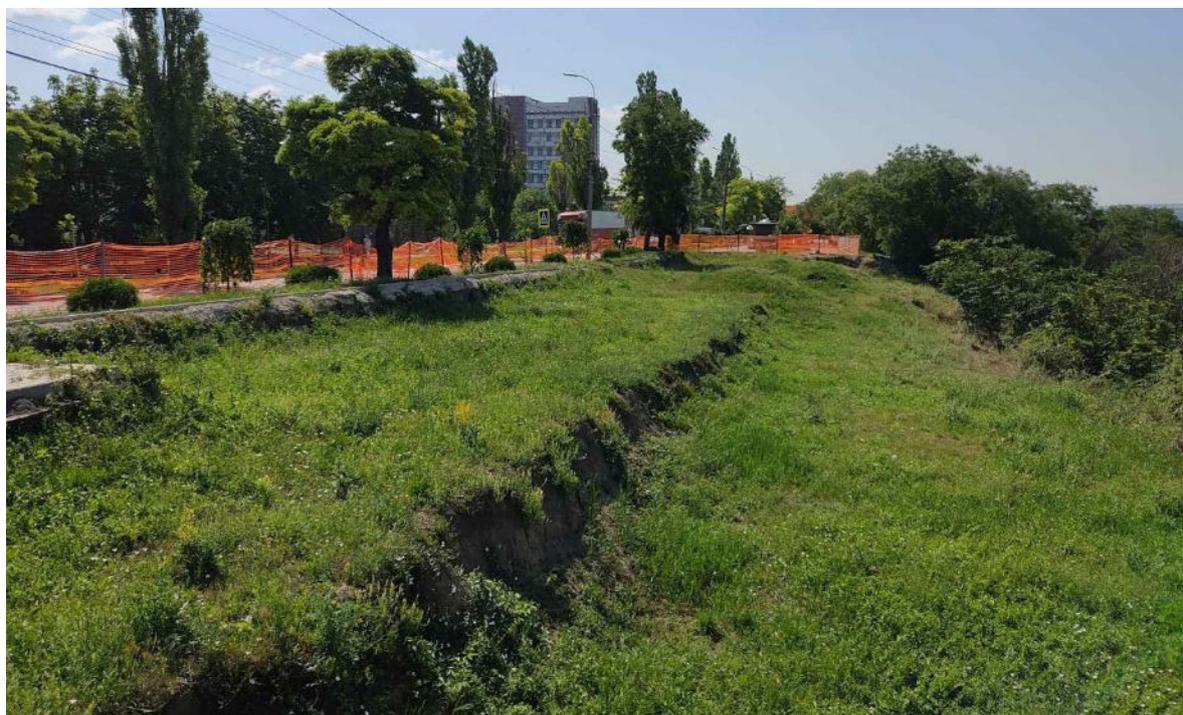
**Рисунок 2. Подготовка к новому смещению на смотровой площадке, ул. М. Драган, мун. Кишинэу, 2024 (фото Н. Иким)**
